# *Estudio de Peligrosidad Geológica en el Barrio Sismográfica*

*Comodoro Rivadavia  
Provincia de Chubut*

**ESTUDIO DE PELIGROSIDAD GEOLÓGICA EN EL BARRIO  
SISMOGRÁFICA, COMODORO RIVADAVIA,  
CHUBUT**

**AÑO 2002**

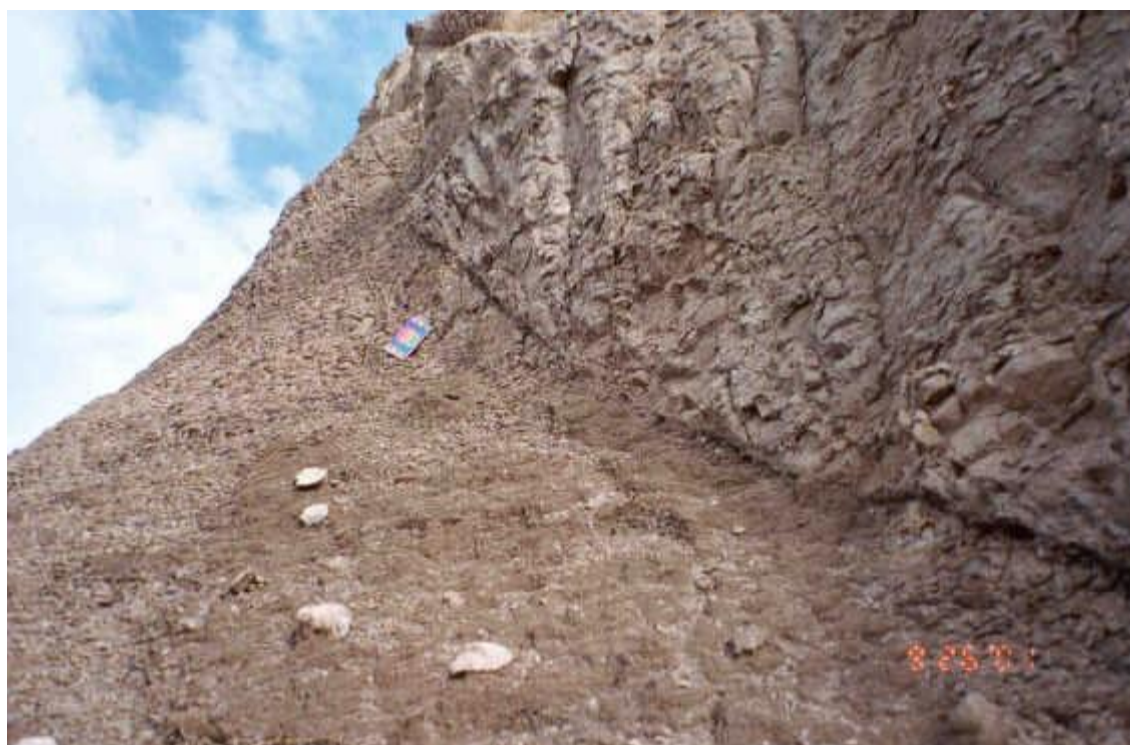
**Foto 2:** Falla auxiliar (Feruglio, 1950) sobre la ladera sur del Co. Hermitte, en la escarpa del movimiento.

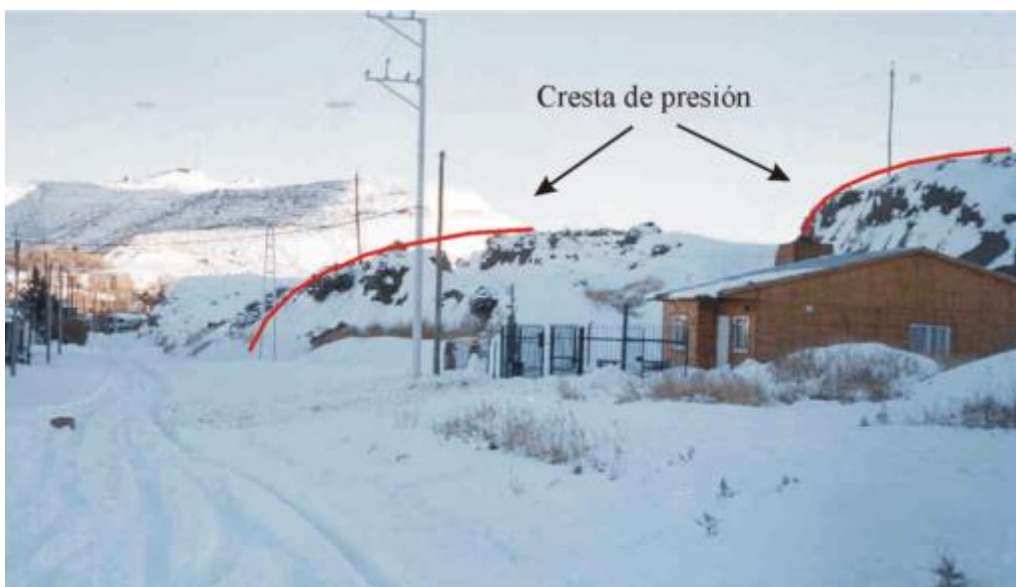
**Foto 4:** Acumulación de nieve en la parte distal del material deslizado, obsérvese la cresta de presión (ver ítem 3.6) y por debajo, edificaciones.

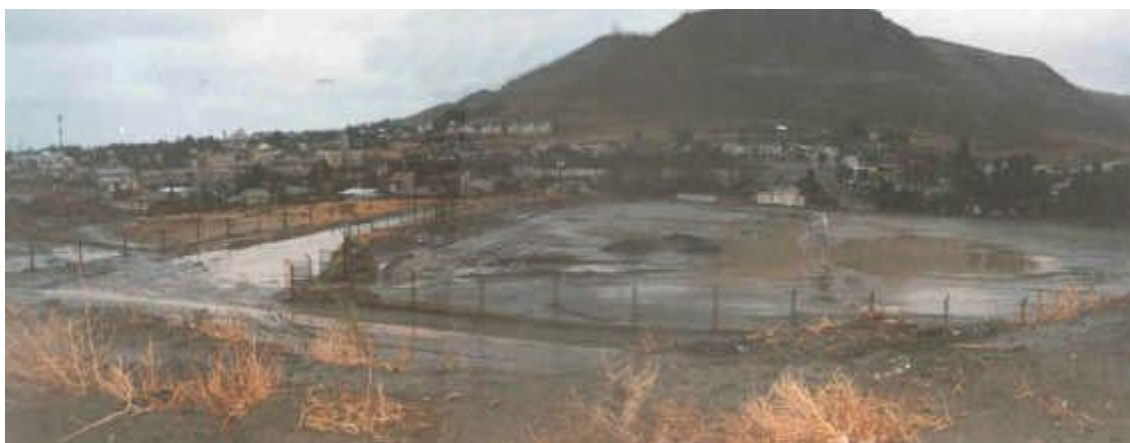
**Foto 5:** Sectores anegados de la Cancha de Talleres Junior luego de las precipitaciones de los primeros días de Julio.

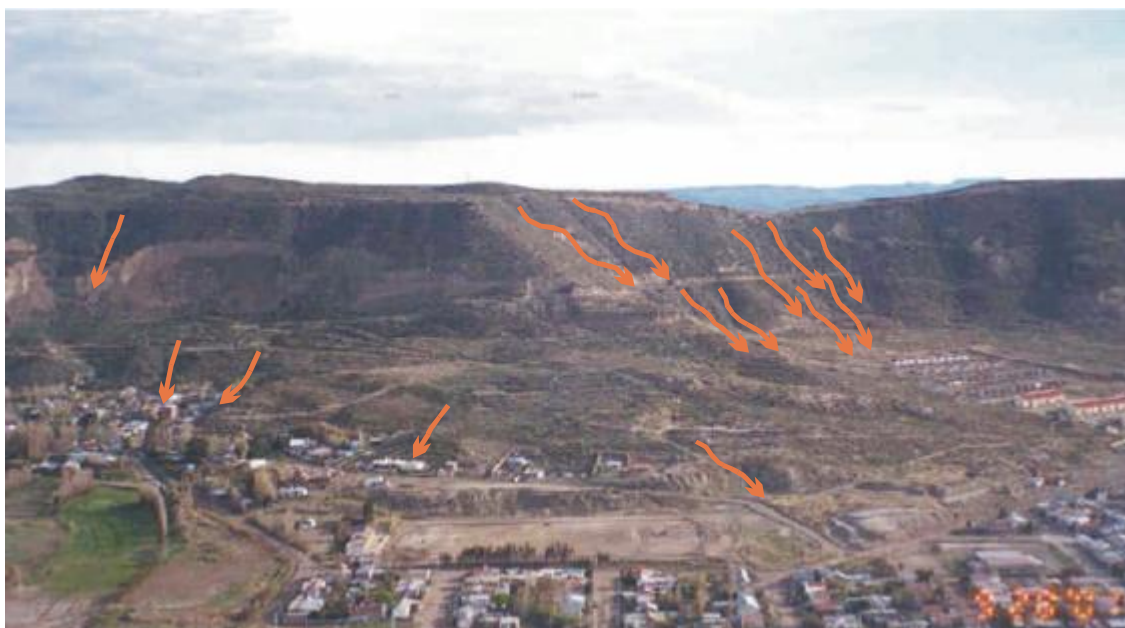
**Foto 6:** Formación de cárcavas en la ladera Sur del Co. Hermitte. Las flechas naranjas indican la dirección de escurrimiento.

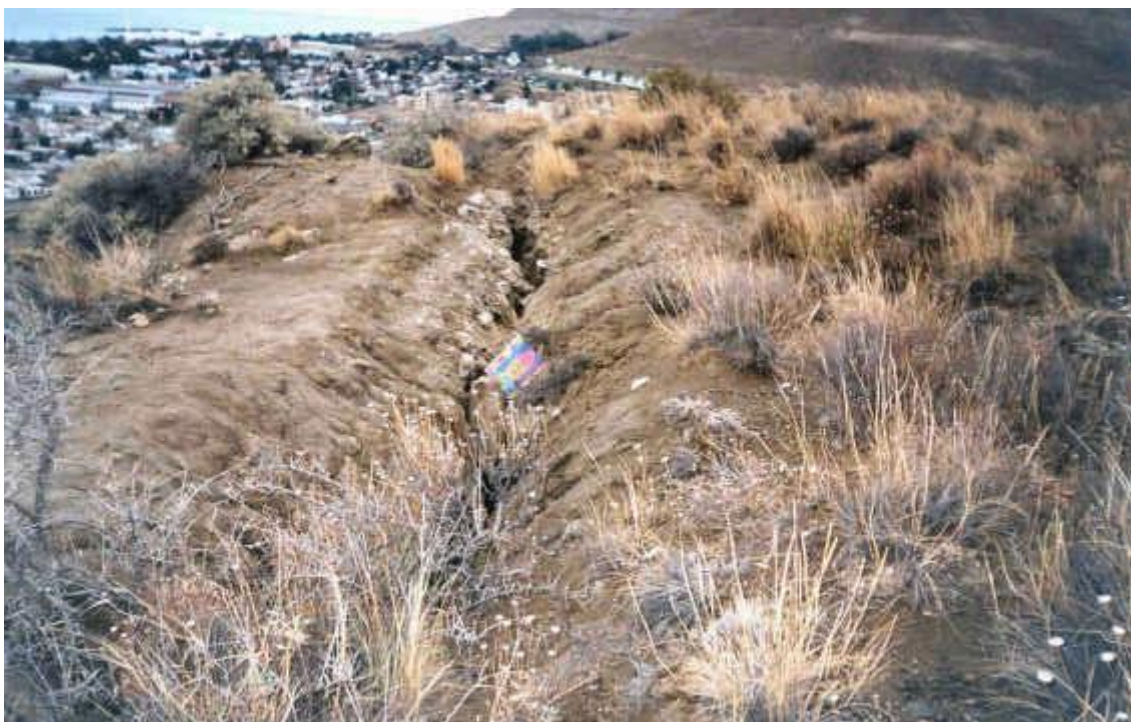
**Foto7:** Grieta en el material deslizado. Nótese la morfología de la grieta, que evidencia sucesivas aperturas y las líneas de drenaje hacia la misma. Cuaderno de escala.

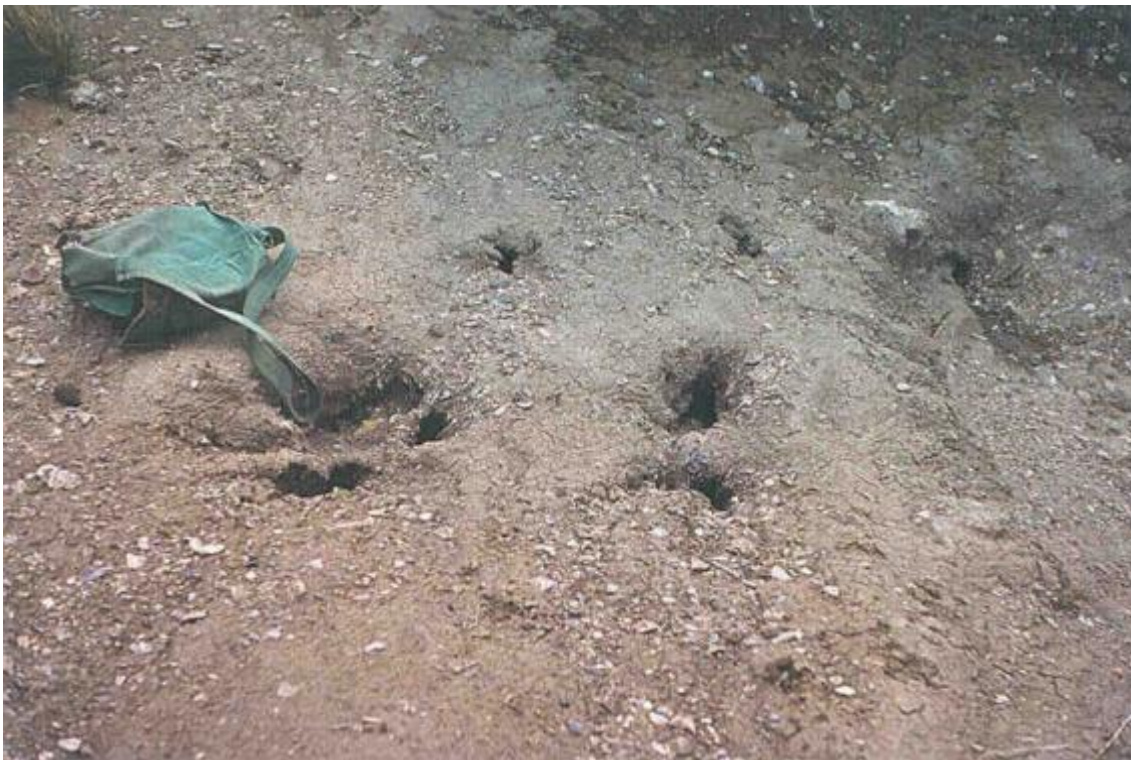
En las crestas de presión y el sector distal del material deslizado (ver ítem 3.6.), se observó evidencias de piping en diferentes estados. Las características de este material similar, a una “esponja”, favorece, la infiltración efecto que no ocurre en los sectores de afloramiento natural. La percolación de agua de lluvia se efectúa entre las grandes y profusas grietas del material deslizado en la parte superior de la ladera (Foto 7) y en los pequeños hoyos que se forman en el material más deleznable (Foto 8). Luego, estos hoyos se van interconectando llegando a formar una cárcava (Foto 9). En algunos casos, sobre todo en la parte superior del talud, la interconexión de las grietas es solamente subterránea. Esto provoca que en superficie no se tenga la total dimensión de la erosión profunda que existe y la consecuente inestabilidad del material. Este proceso es muy común en toda la ladera especialmente hacia donde se está dirigiendo el crecimiento del barrio.

**Foto 8:** Piping en sus primeros estadios superficiales. Formación de hoyos por erosión subsuperficial.

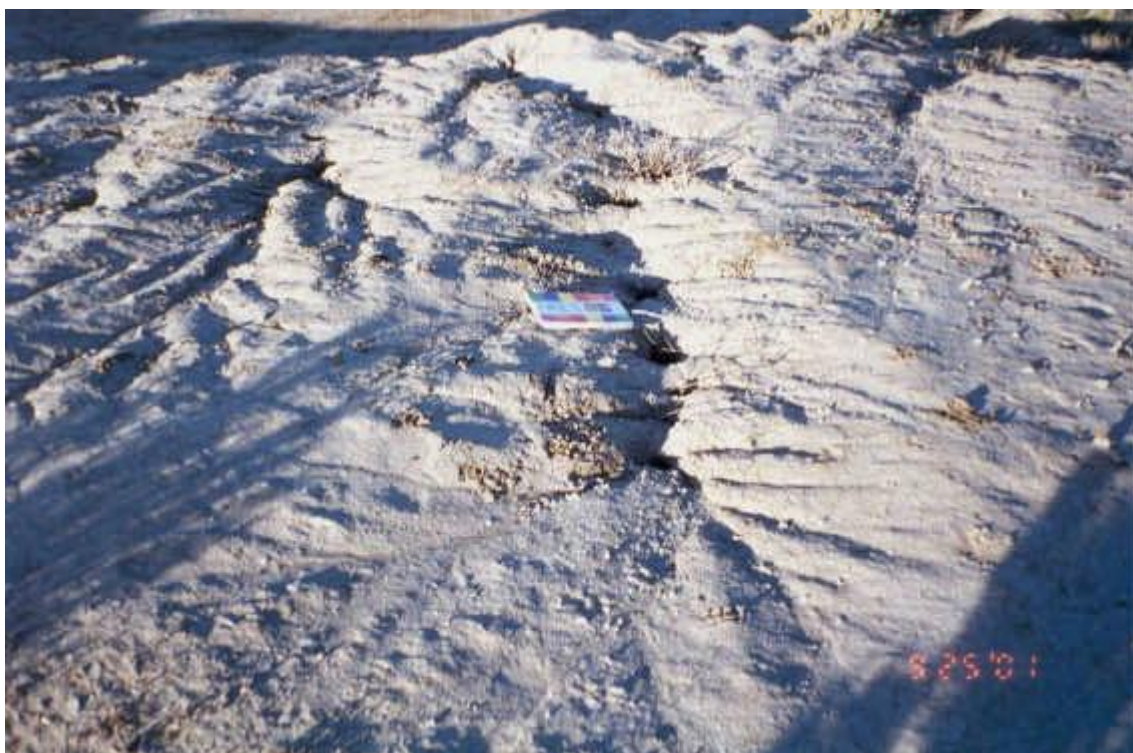
**Foto 9:** Estadío más avanzado del piping. Luego por la subsiguiente erosión superficial y subsuperficial se forman cárcavas.

El *piping* es muy activo en la actualidad y es casi imposible evitar su accionar. Existen grietas en gran cantidad dentro del material deslizado por donde sigue incorporándose agua que actúa entre los intersticios de los “bloques” deslizados.

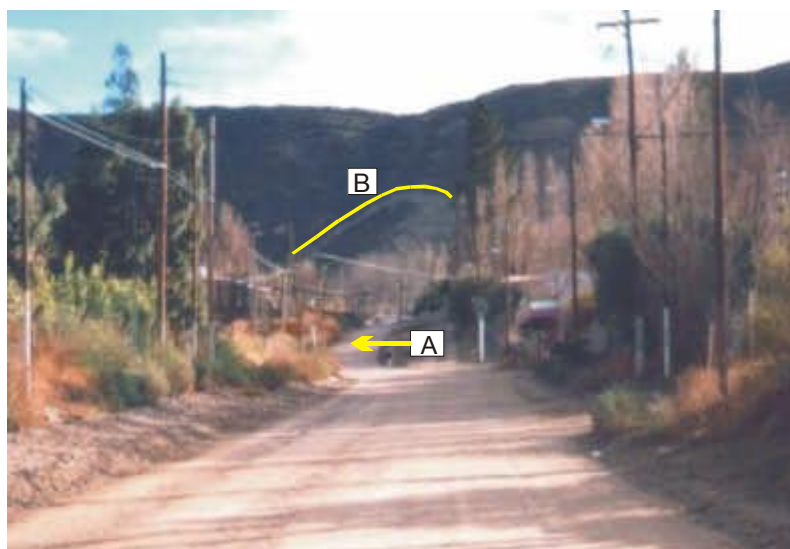
**Foto 10:** Escalón en la calle J. Aimar, que responde a la cresta de presión (A). Se señala también un deslizamiento rotacional en la parte posterior del Barrio (B)

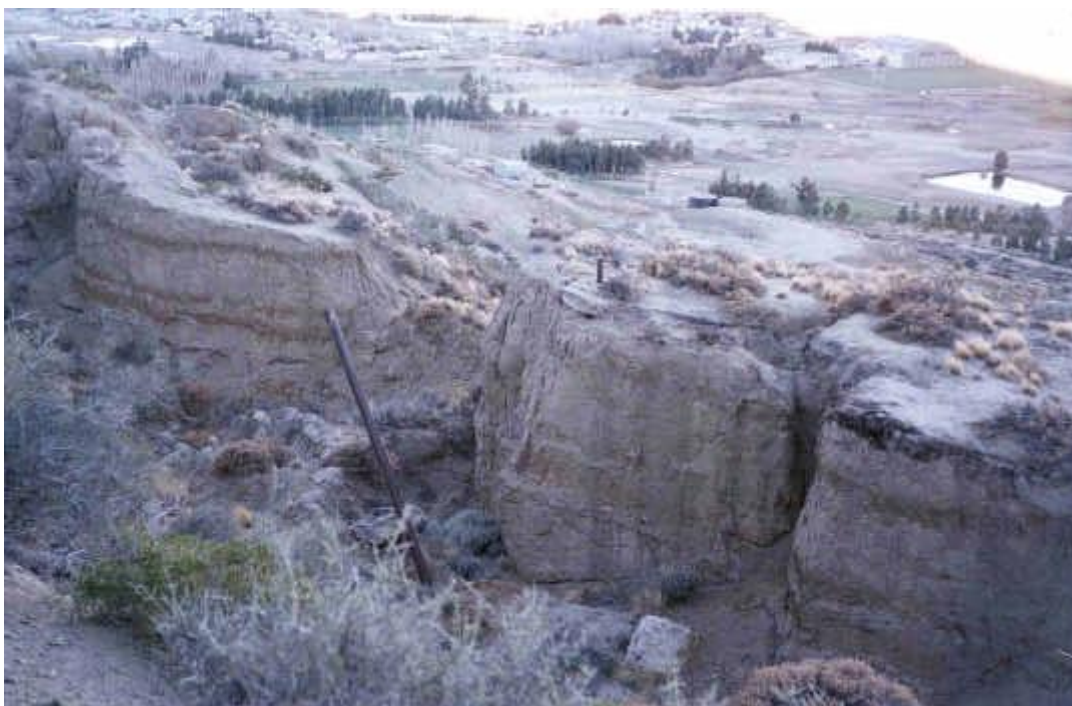
Por lo tanto es más probable que el factor desencadenante haya sido la infiltración de agua a través del área de debilidad producida por el fracturamiento en el tope de la ladera. Estas discontinuidades están constituidas por grietas formadas en el banco duro del tope. A éstas se suma la presencia de la falla B y sus fallas auxiliares, que cortan la pendiente (ver figura 2). Estas últimas permiten el ingreso de agua meteórica hasta la intersección del banco de arcillas suceptibles. De este modo el agua infiltrada va embebiendo el material arcilloso que actuaría como superficie de patinaje. Como este proceso (la infiltración) es muy lento debido al elevado déficit de agua, el movimiento (en la mayoría de su desarrollo), también es lento. Esto provocaría además que el empuje no sea lo suficientemente grande como para que la superficie de deslizamiento corte la superficie del terreno. Por lo tanto se forma la cresta de presión como respuesta a la deformación del material (ver dinámica y etapas del movimiento, pag. 35). El material removido sobre la ladera generó grietas (Foto 11, ver Mapa N°4) y bajos por donde se sigue infiltrando el agua de lluvia.

**Foto 11:** Bajos y grietas en el material movilizado.

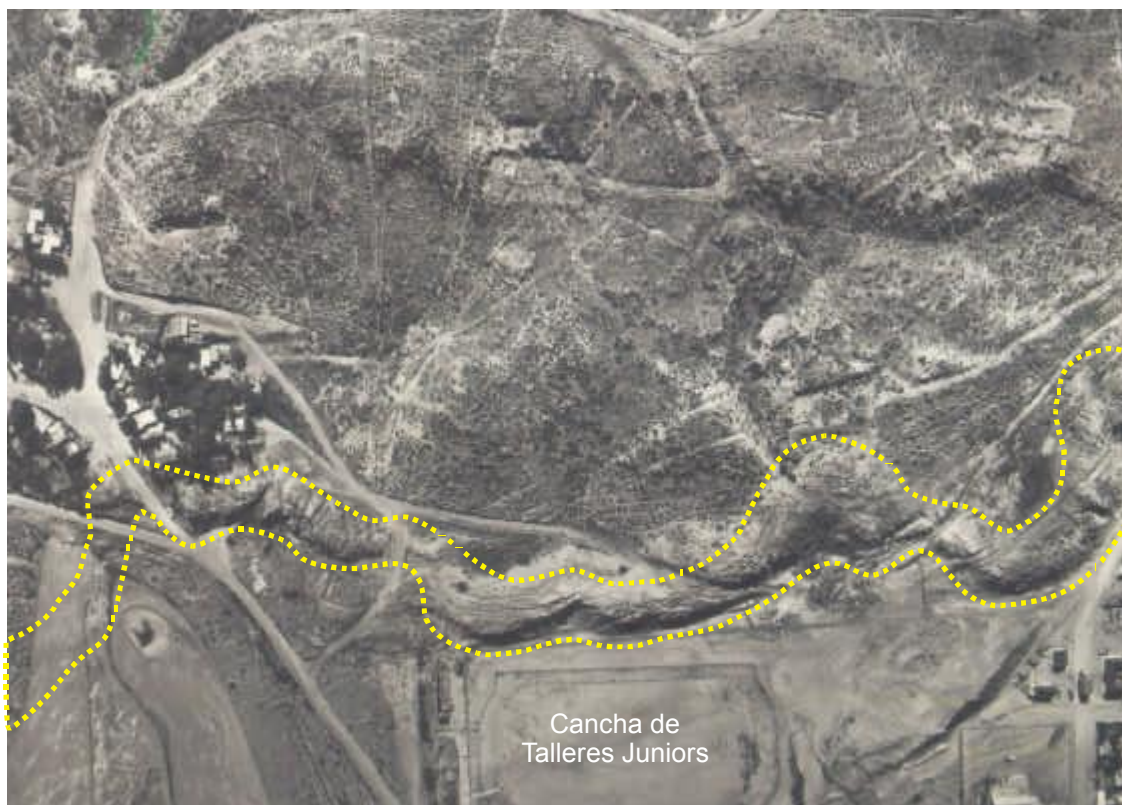
**Foto 12:** Fotografía aérea donde se señala la ubicación de la cresta de presión.

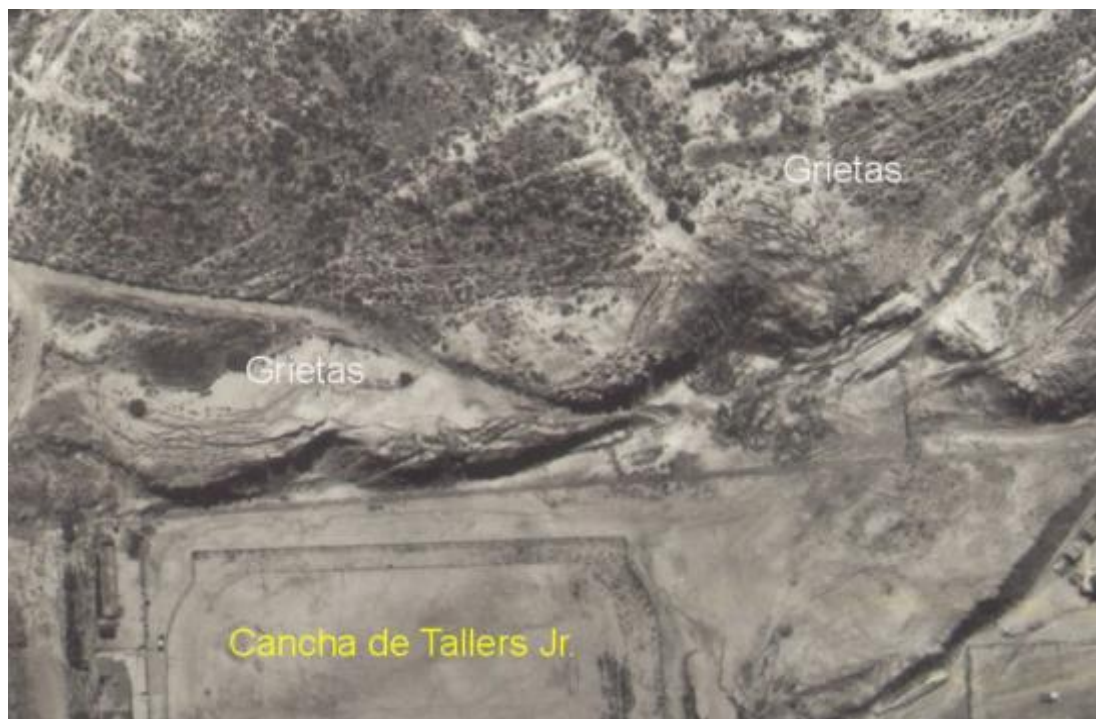
**Foto 13:** Foto aérea de una zona de la cresta de presión con la formación de grietas sobre la cresta (detalle de Foto 12).

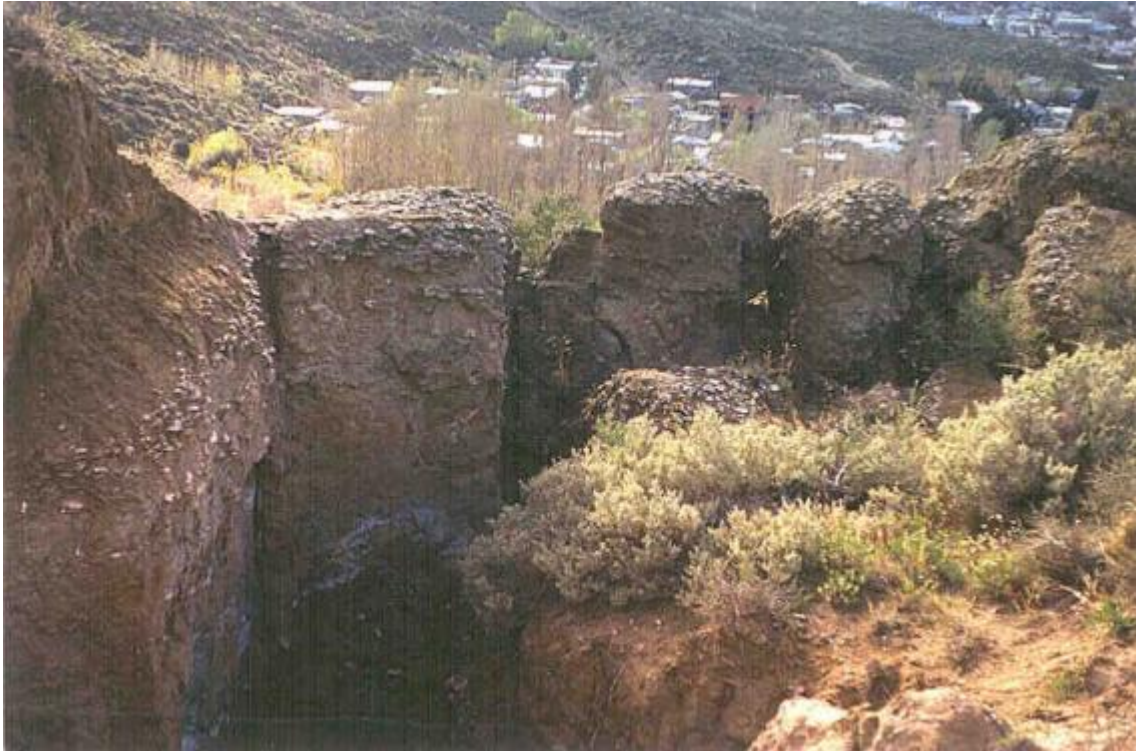
En superficie la masa de material compacto superior, sufre expansión expresada a través de estructuras de tracción (Foto 14). Éstas generan bloques elevados (horst) y deprimidos (graben) por fallamiento normal; en algunos casos en estos bloques se producen rotaciones o traslaciones. Las coquinas superiores son bancos resistentes, que conservan perfectamente la estructura de tracción. Ellas se pueden ver en la parte proximal de los depósitos, donde además de los horst y graben, se aprecia que la mayor parte de las pequeñas escarpas de falla normales, se hallan mirando hacia la cicatriz de arranque principal del movimiento, pues se trata de fallas antitéticas, opuestas a la dirección de transporte de la masa (Foto 15). Esta ubicación de las escarpas de falla es un elemento diagnóstico importante en la determinación de las expansiones laterales, debido a que miran aguas arriba, a diferencia de las que se producen en los deslizamientos rotacionales, que se ubican hacia la cara libre (aguas abajo). En la parte distal de los depósitos no son claras las estructuras de tracción resultantes de la expansión de la masa. Ello es debido a que por debajo de las coquinas los bancos arenosos y arcillosos menos competentes, perdieron identidad durante la deformación por expansión, pudiendo llegar en algunos casos a originar flujos en las etapas finales del movimiento. A pesar de ello, hay superficialmente evidencias indirectas de la tracción sufrida por expansión, debido a la gran cantidad de sumideros donde se pierden las aguas superficiales. Ellos están insinuando la presencia de espacios abiertos en profundidad, resultado de sublavado (piping) por infiltración de las aguas a favor de las estructuras de tracción.

**Foto 14:** Bloques separados por fracturas de tracción afectados por la expansión lateral.

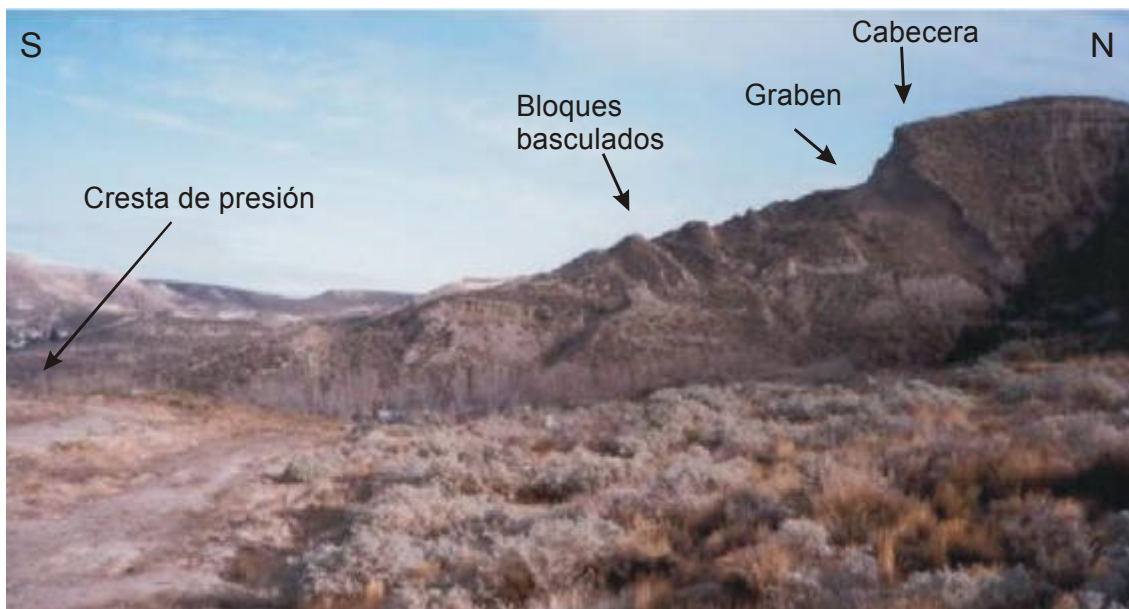
**Foto 15:** Perfil S-N donde se observan las distintas morfologías producto de la expansión lateral.

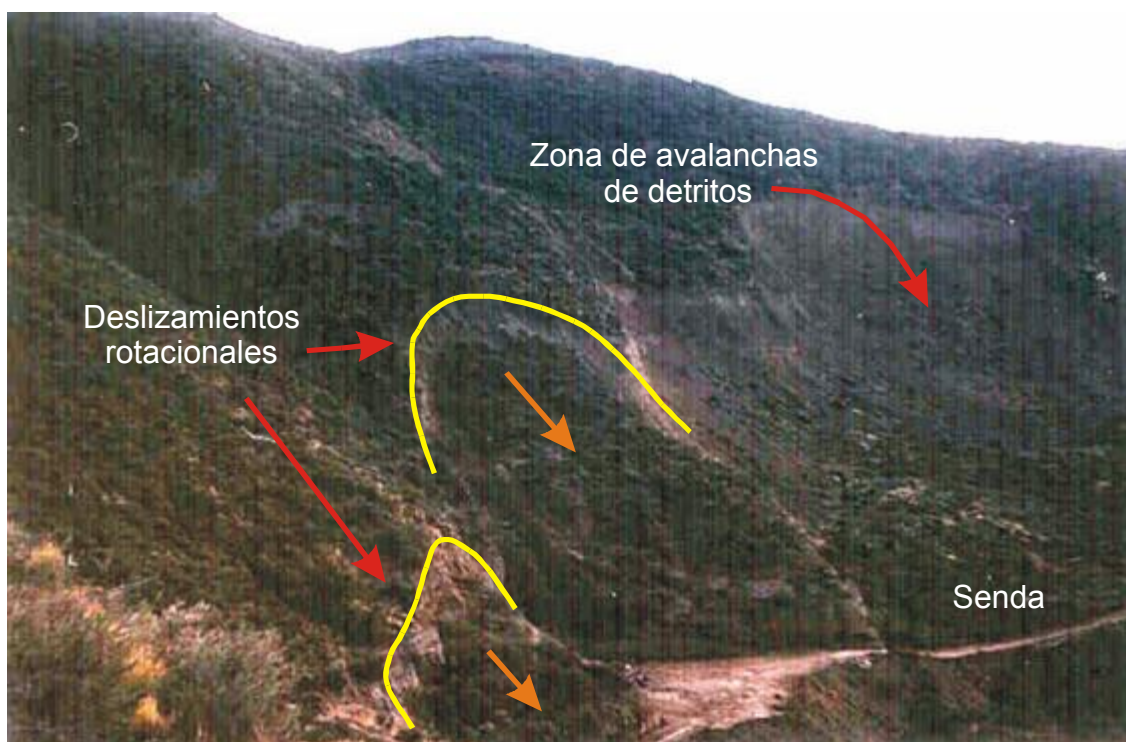
**Foto 21:** Foto del área denominada de sombra, dónde se observan deslizamientos rotacionales.

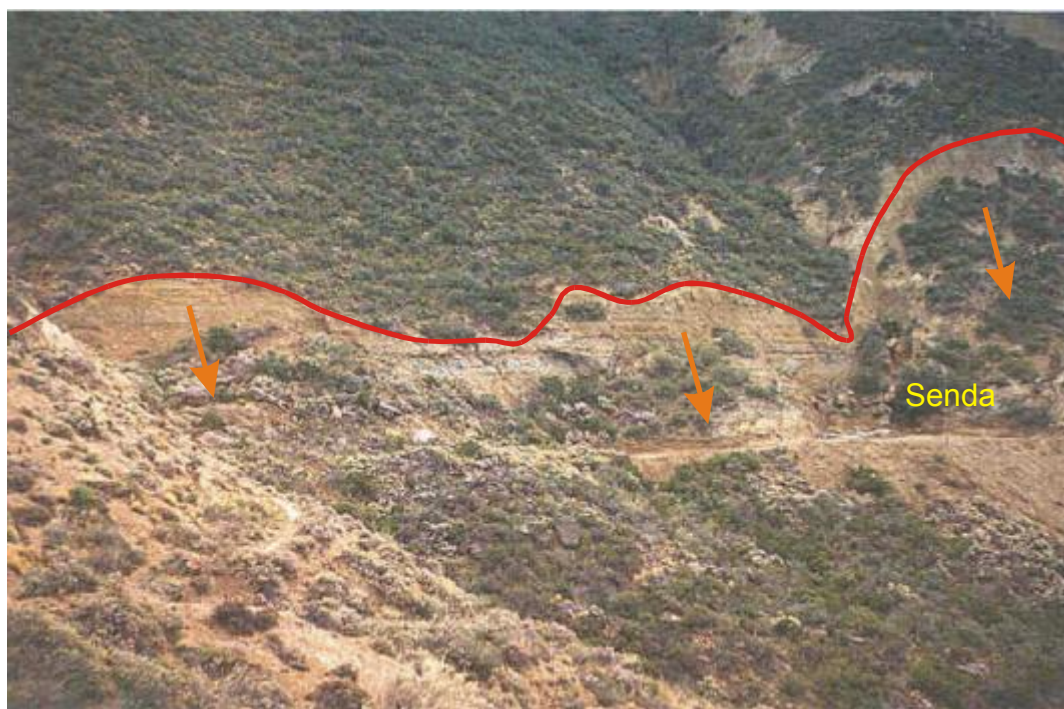
**Foto 22:** Evidencia de deslizamientos rotacionales por encima de la senda.

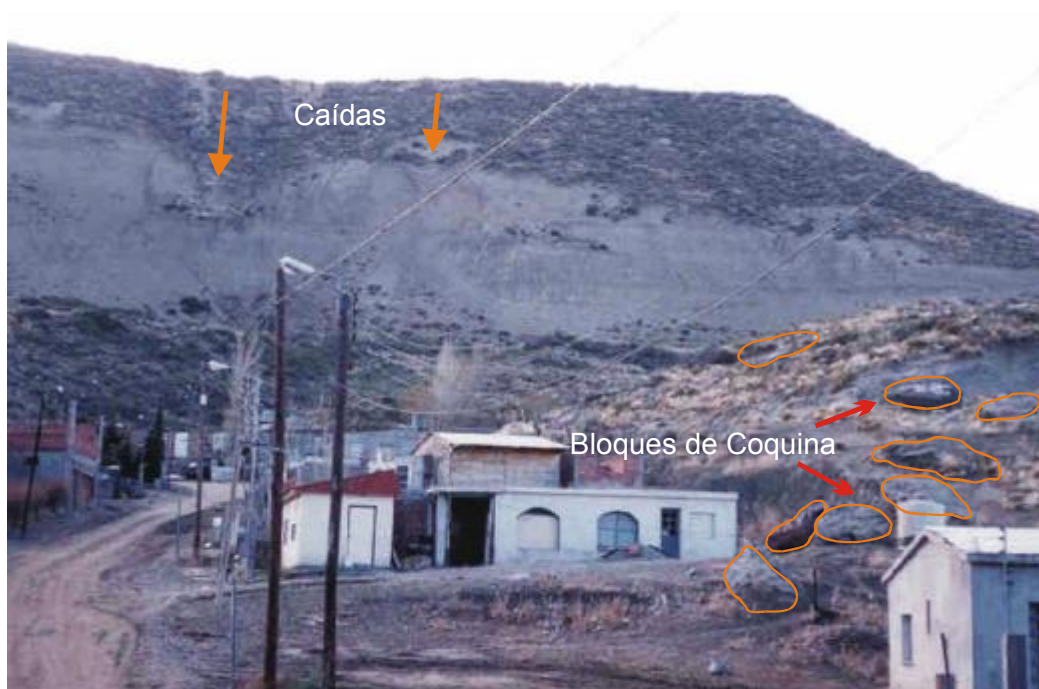
4º) Del análisis de las fotos aéreas (1982/3 y 1995) y observaciones en el campo, se deduce que existe un retroceso de la cicatriz en el sector C (ver Croquis, pag. 28) debido a caídas de detritos y bloques (Foto 23). Actualmente las estribaciones del material movilizado están siendo alteradas intensamente por la actividad antrópica. Esto ocurre también con el perfil de la ladera, desde 1925, a la actualidad, con la apertura de senderos y trincheras. Esto provoca que sea muy difícil distinguir si actualmente existe movimiento, ya que la velocidad de la actividad del hombre es mayor que el probable movimiento natural del material de la ladera. Por lo tanto para confirmar la continuidad del movimiento es necesario monitorear el mismo.

**Foto 23:** Vista del retroceso de la cicatriz y de la caída de bloques.

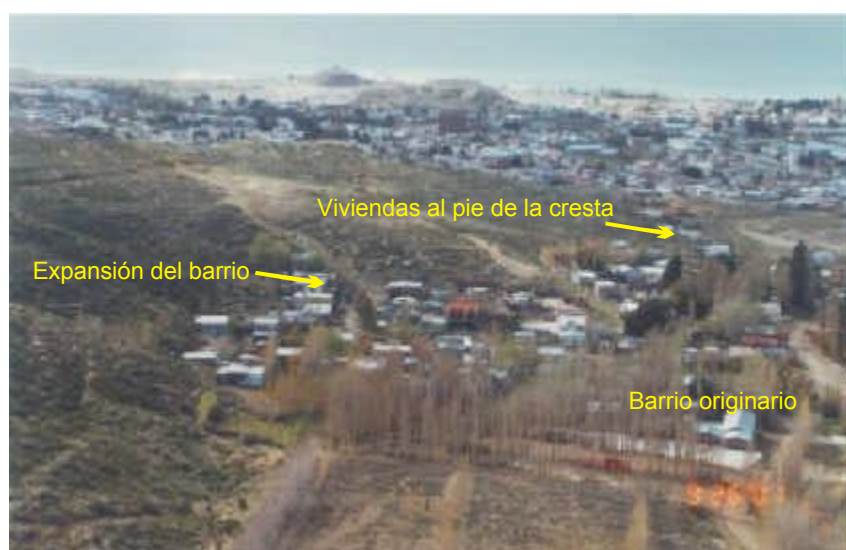
**Foto 24:** Zona urbana que corta el frente del material movilizado.

Hay que puntualizar que también son necesarias las restricciones en los alrededores de la ladera y/o el material deslizado. En los últimos tiempos se han construido varios barrios alrededor del depósito del material deslizado (Figura 13). Estas construcciones provocaron en algunos casos la modificación del relieve, (como se observa en la Foto 27) que para su instalación realizaron una trinchera en la cresta de presión. Los barrios que se instalaron en el extremo occidental (como los barrios Los Tilos y Marquesado, Figura 13), aumentan la posibilidad de ingresos considerables de agua al sistema (por riego, lavado, fugas en cañerías, etc.), que resulta desfavorable para la estabilidad del material. Actualmente se está realizando un loteo en el área del SUPE (Foto 28) sobre parte de la cresta de presión y el material deslizado en el límite oeste del deslizamiento. Rodeando este predio se observa una cicatriz de movimiento menor, a media ladera (Foto 29). La modificación del material por debajo de esta cicatriz (excavación, sobrepeso, infiltración de agua, etc.) aumentaría la probabilidad de movimiento del mismo. Por lo tanto las restricciones no solo deberían existir sobre el Barrio Sismográfica, sino también, sobre el barrio Los Tilos, Marquesado, las viviendas al pie, el barrio SUPE, la cancha de golf Santa Lucía y la cancha de rugby. Sin un plan integrado de medidas para todos estos lugares, será muy difícil prevenir y/o mitigar la acción de los procesos geológicos sobre la ladera.

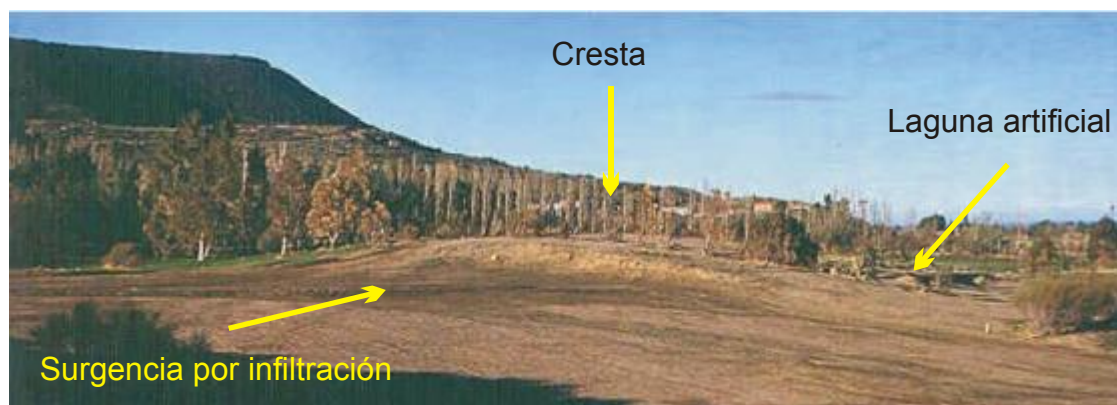
**Foto 26:** Surgencia por infiltración de agua de la laguna artificial, hacia el otro lado de la cresta de presión, en la cancha de golf.

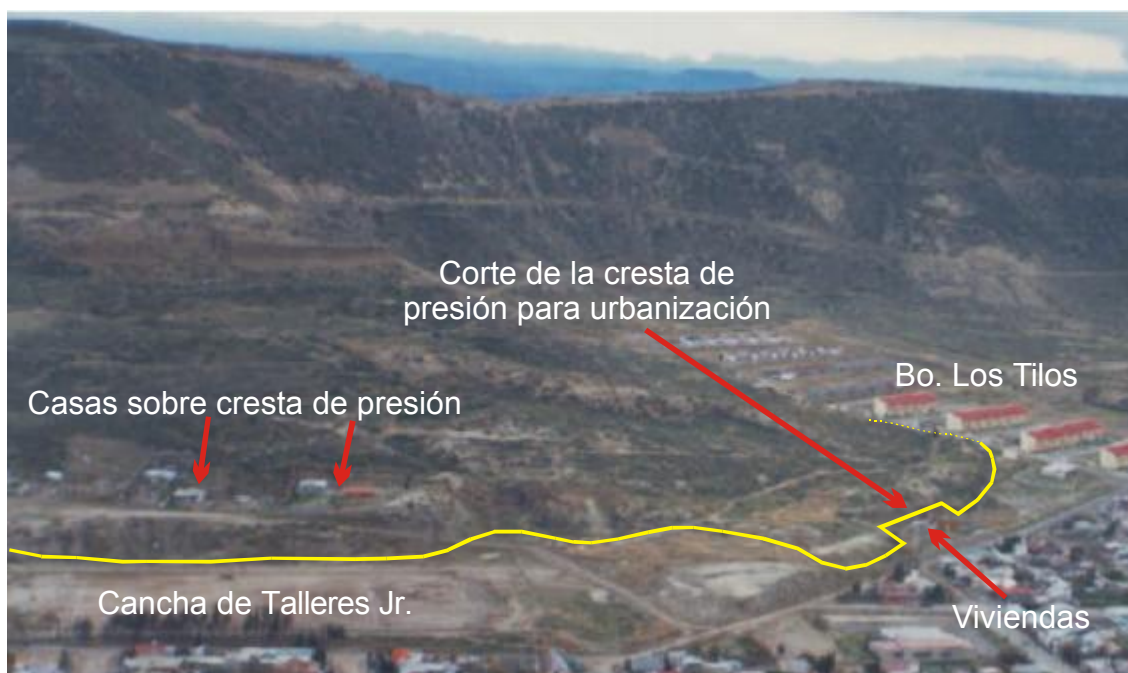
**Foto 27:** Vista de la modificación de la cresta de presión ( — ) para la construcción de viviendas, fuera del barrio Sismográfica.

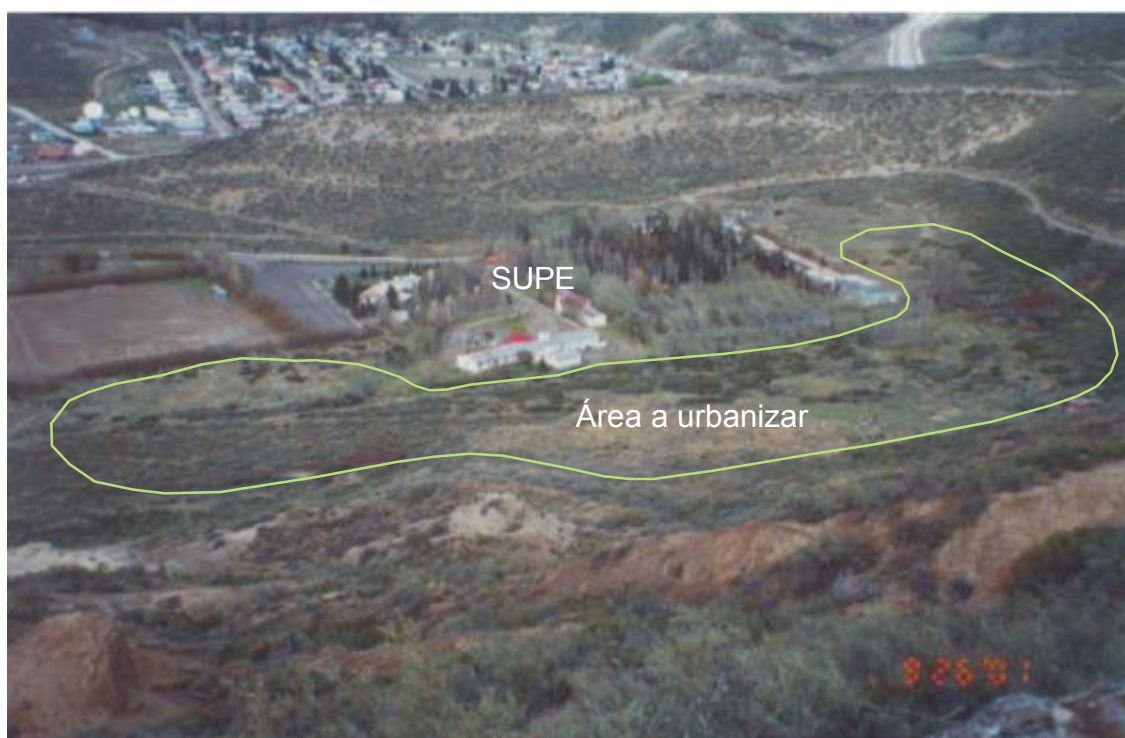
**Foto 28:** Área para loteo ( — ) detrás del SUPE, vista desde las cicatrices del material movilizado (ver Foto 29).

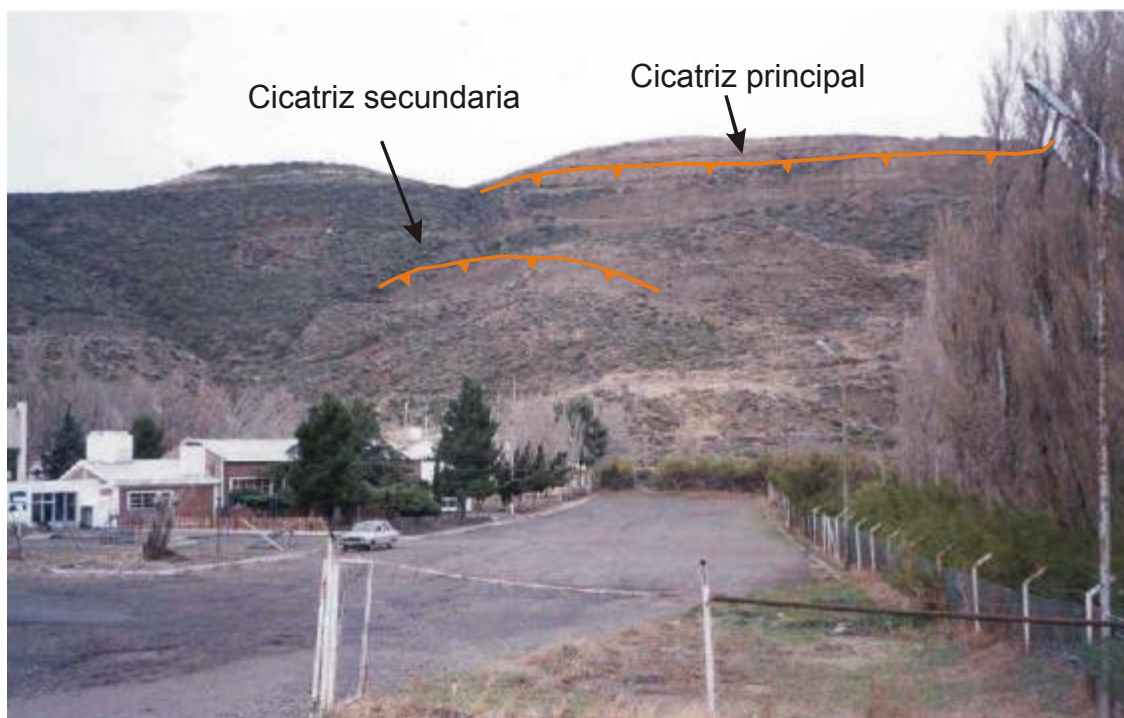
**Foto 29:** Vista del frente de la ladera del Co. Hermitte donde se observan las cicatrices del movimiento por encima del área de loteo del SUPE.
