# *Estudio de Peligrosidad Geológica en el Barrio Sismográfica*

*Comodoro Rivadavia  
Provincia de Chubut*

**ESTUDIO DE PELIGROSIDAD GEOLÓGICA EN EL BARRIO  
SISMOGRÁFICA, COMODORO RIVADAVIA,  
CHUBUT**

**AÑO 2002**

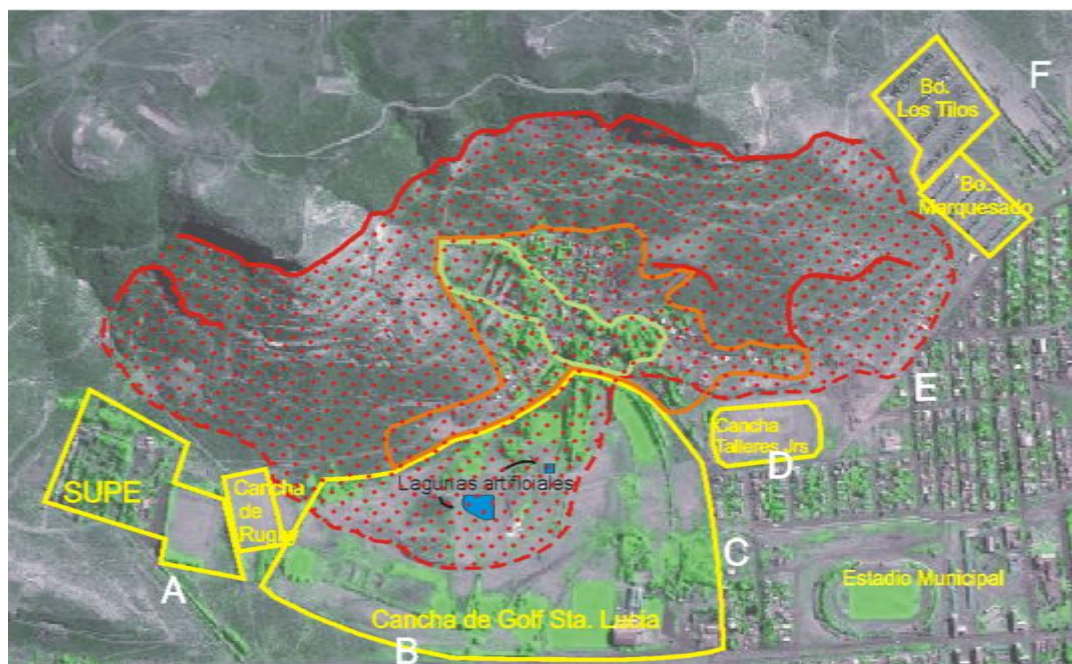
Figura adjunta: Imagen satelital de la zona del Barrio Sismográfica y zonas cercanas en donde se tienen que aplicar las recomendaciones efectuadas.  
Ver vista panorámica (página siguiente) tomada desde el C°Viteau.

En la figura adjunta se indican los sitios sobre los cuales se deben aplicar los puntos anteriormente citados. Desde el oeste abarcan la calle lateral al SUPE (A); el norte de la planicie de la meseta del Cerro Hermitte (ladera sur), y al sur, la Av. Avellaneda (B), la calle Santa Lucía (C), la calle al Sur de la cancha de Talleres Jr (D), la calle diagonal (E) hasta el Tiro Federal (F) y al este el Barrio Marquesado inclusive (F).

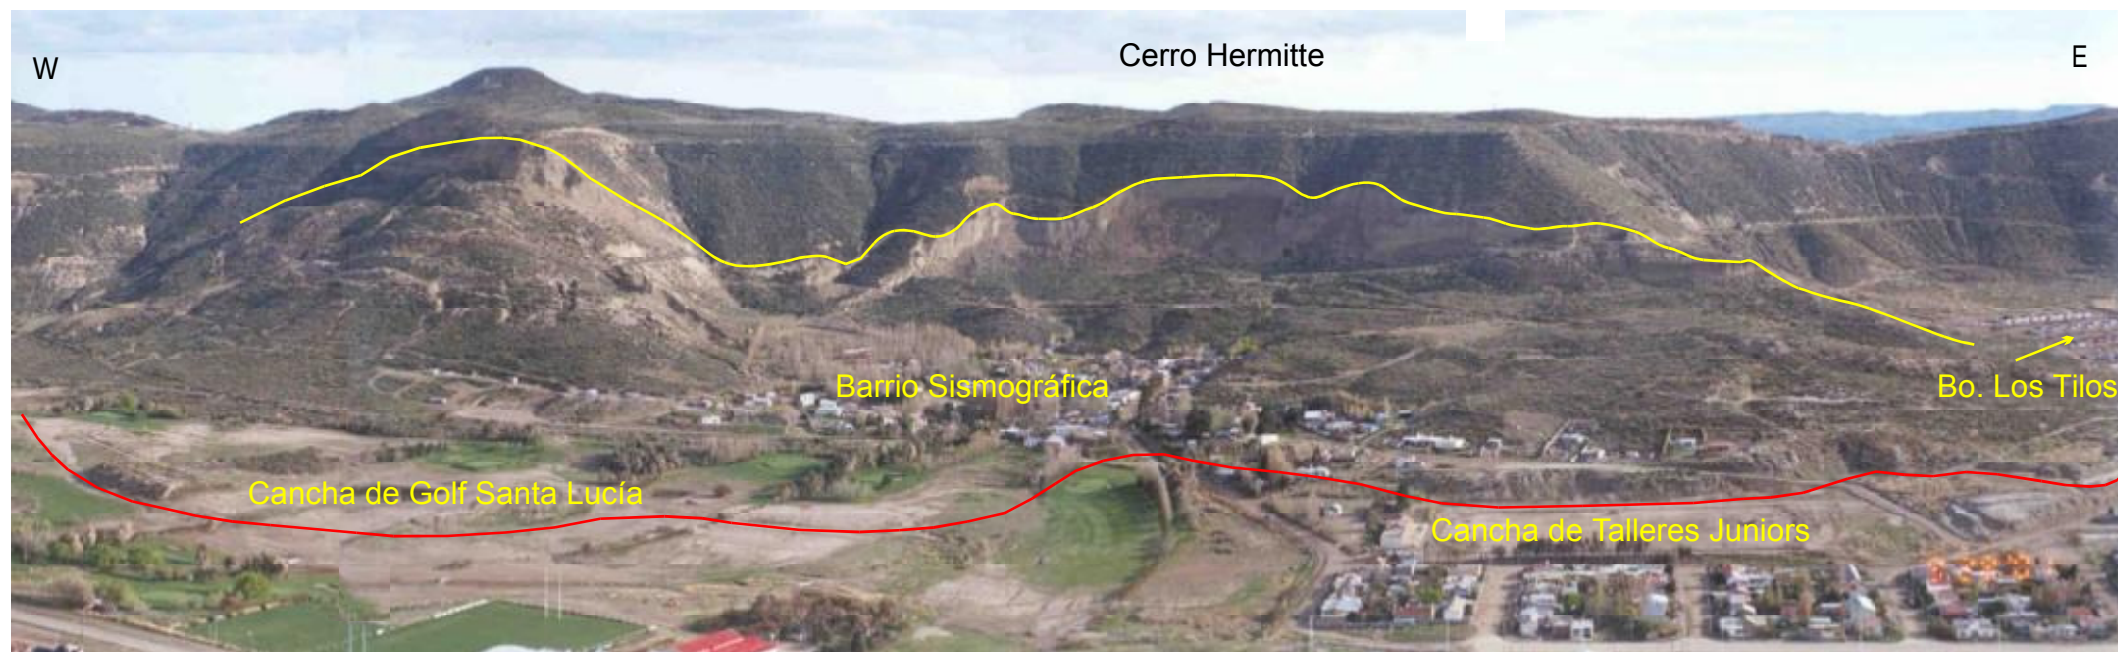
Fotomosaico tomado desde el Co. Viteau, hacia el N, observando la ladera S del Co. Hermitte.

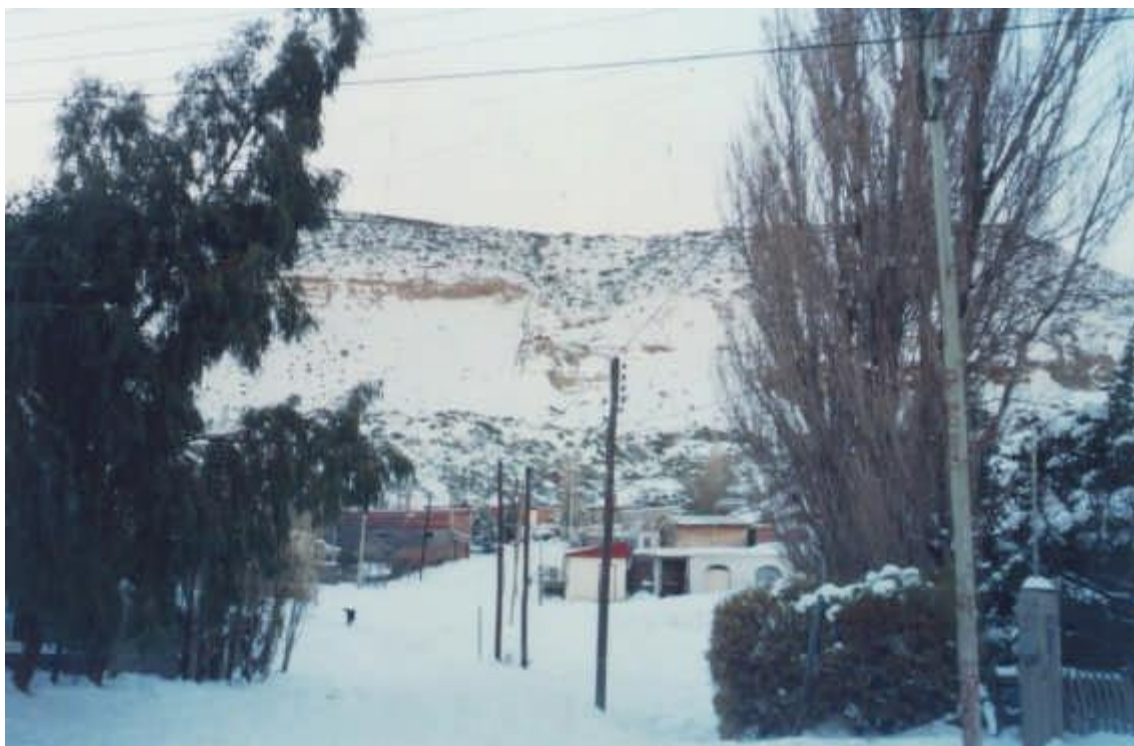
**Foto 3:** Vista de la calle Aimar y la ladera del cerro cubiertas de nieve precipitada durante los días de la campaña de Julio.

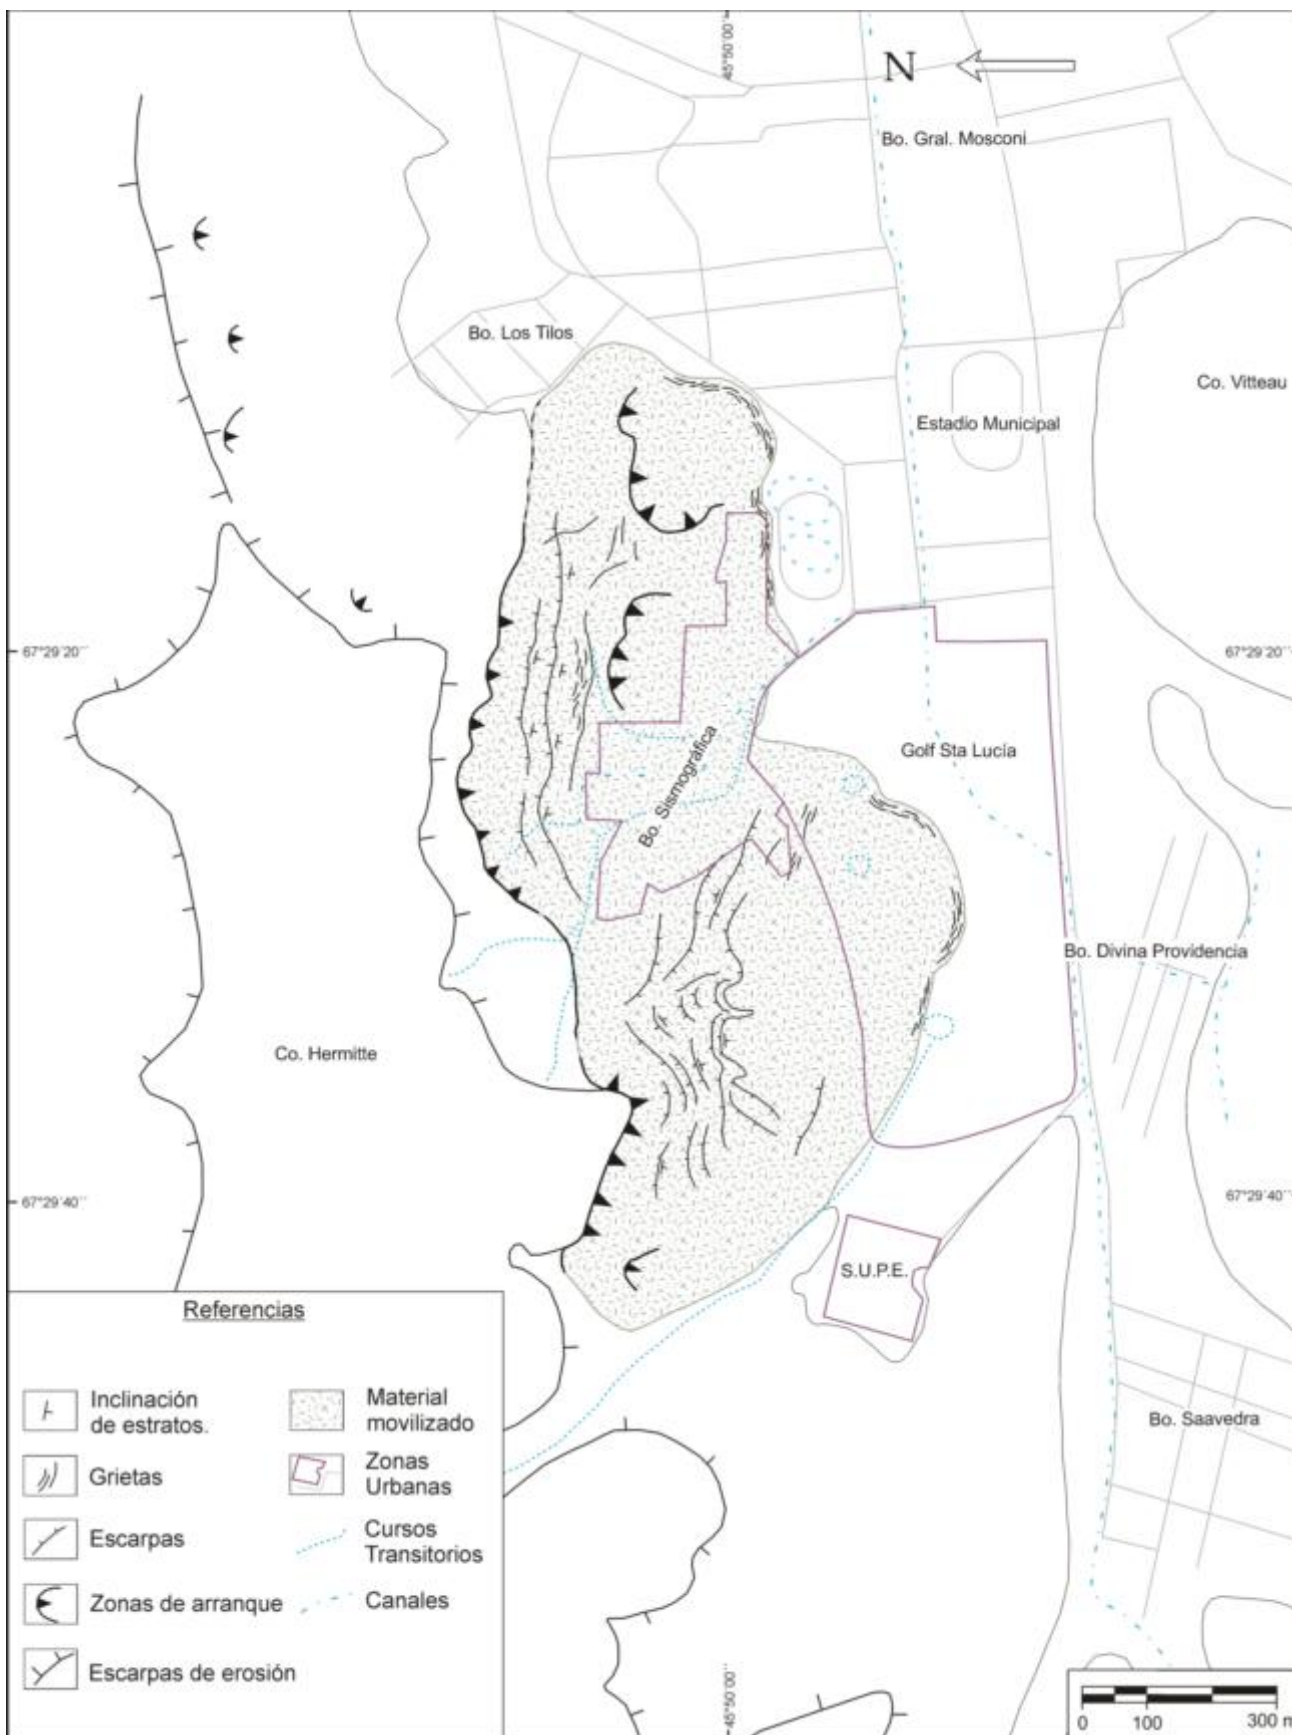
Mapa N° 4.

Por lo tanto es más probable que el factor desencadenante haya sido la infiltración de agua a través del área de debilidad producida por el fracturamiento en el tope de la ladera. Estas discontinuidades están constituidas por grietas formadas en el banco duro del tope. A éstas se suma la presencia de la falla B y sus fallas auxiliares, que cortan la pendiente (ver figura 2). Estas últimas permiten el ingreso de agua meteórica hasta la intersección del banco de arcillas suceptibles. De este modo el agua infiltrada va embebiendo el material arcilloso que actuaría como superficie de patinaje. Como este proceso (la infiltración) es muy lento debido al elevado déficit de agua, el movimiento (en la mayoría de su desarrollo), también es lento. Esto provocaría además que el empuje no sea lo suficientemente grande como para que la superficie de deslizamiento corte la superficie del terreno. Por lo tanto se forma la cresta de presión como respuesta a la deformación del material (ver dinámica y etapas del movimiento, pag. 35). El material removido sobre la ladera generó grietas (Foto 11, ver Mapa N°4) y bajos por donde se sigue infiltrando el agua de lluvia.

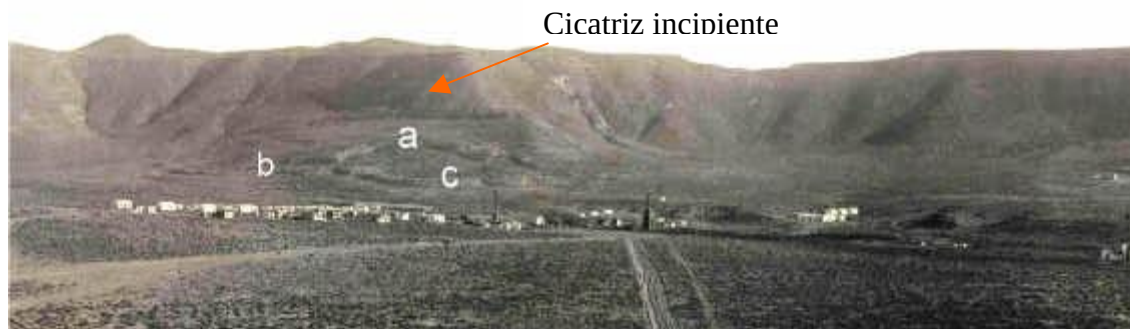
1º) La evidencia más antigua encontrada es una foto de 1918, (Foto 16) donde se observa en el sector C de la ladera del Croquis (ver Croquis, pag. 28), una incipiente cicatriz. El material por debajo de la misma está deformado y sobre este la formación de otra zona de arranque (Foto 16 sector a) que desplaza el material hacia el SE. Bordeando todo el material se ve un “albardón frontal” que adjudicamos a una cresta de presión (pressure ridge, Hansen, 1965; toe out, Kerr et al, 1971). En la foto, la vista de la ladera es parcial por lo que no se puede asegurar si la cresta continuaba hacia el sector Oeste, aunque, probablemente existía con menor desarrollo de altura. Esto se conjetura a partir de que la cancha de golf Santa Lucía se fundó en la década del 30 en un sector que presentaba ondulación apropiada para este tipo de canchas; y testimonios del Sr. Marcelo Simeoni que explica que cuando se instaló en el sector, a principios de los años 40, existían “lomos de burro” que iban creciendo con el tiempo. Agregó que tenía fotos de su hijo cuando era pequeño al lado de estas “lomas” y que no sobrepasaba su altura, mientras que ahora son más altas (llegan hasta 4 metros de altura). Lamentablemente no pudo encontrar las fotos. En este caso, la cresta de presión sería la primera expresión del movimiento (etapa cuasi estática) que afecta el material más plástico y tixotrópico de la ladera (ver ítem litología).

La presencia de la segunda cicatriz (Foto 16, sector a) se explicaría por una diferencia en la velocidad del movimiento y de rozamiento del material, que provoca que parte del material (Foto 16 punto c) continúe su desplazamiento a diferencia del resto, generando un corte.

**Foto 16:** Foto de 1918 donde se observa la cicatriz secundaria (a), la cresta de presión (b) y el material con movimiento diferencial (c). Esta foto pertenece al archivo de la Biblioteca del SEGEMAR.

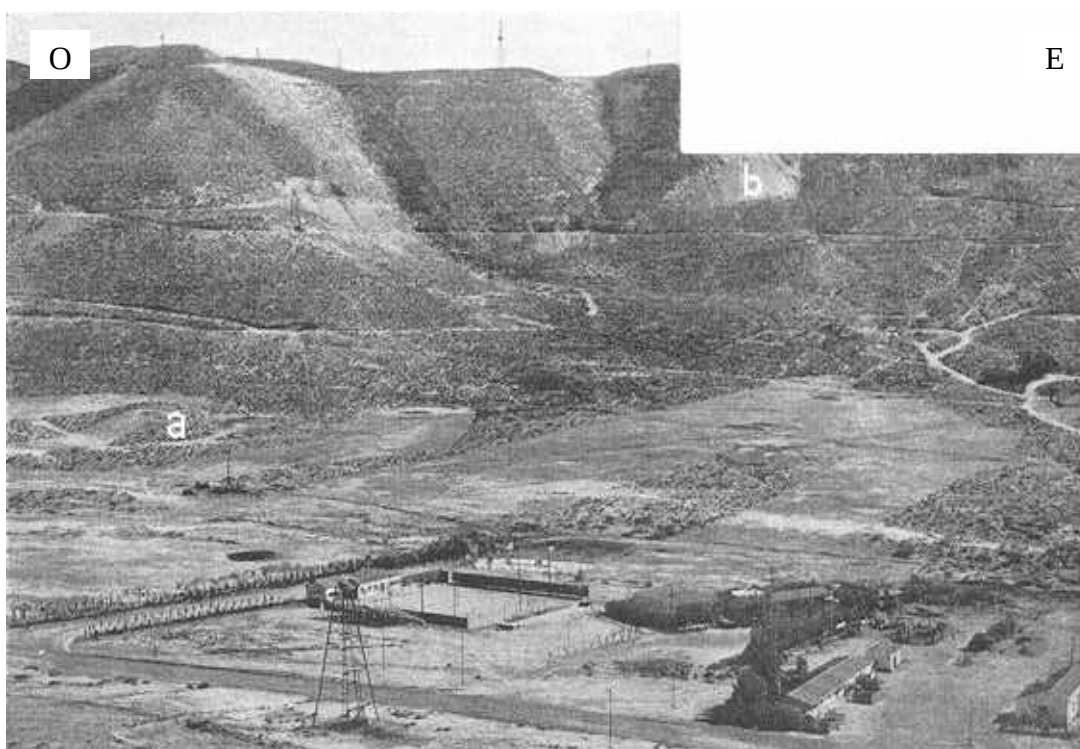
En fotografías publicadas en el Boletín de Informaciones Petroleras de 1943 (Foto 17 y 18) y 1948 (Foto 19), se puede observar la ladera sur del Co. Hermitte. En ambos casos se observa la cresta de presión y la falta de expresión de la cicatriz del movimiento. Otra fotografía social, pero en este caso cedida por el Sr. Marcelo Simeoni, muestra con buen detalle el denominado sector A de la ladera (ver Croquis, pag.28). En esta se deja ver la apertura de una grieta la cual podría corresponder a la expresión superficial de una falla auxiliar (Feruglio, 1950) (Foto 20), pero la ladera no presenta evidencia de movimiento. El Sr. Simeoni, también comentó que el gran movimiento en esa ladera se produjo en una tarde sin poder precisar la fecha exacta aproximándose a fines de 1969.

**Foto 17:** Foto tomada del BIP n°226 (1943). Se observa en primer plano la pendiente denominada de sombra y el sector A oeste (ver Croquis, pag. 28). Las dos no muestran ninguna cicatriz ni material deslizado; en cambio sí se notan al pie (a), las ondulaciones del campo de Golf (cresta de presión). El pequeño sector que se ve de la ladera este, muestra un área más clara (b). Esta corresponde a material de descarte de la trinchera para perforación, y no del movimiento natural.

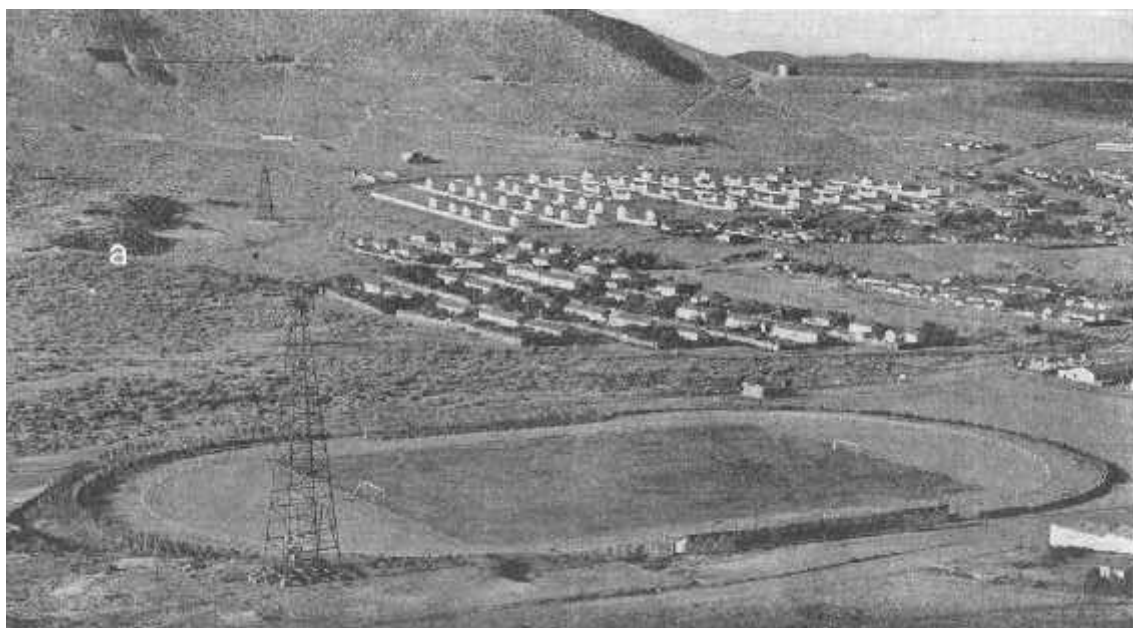
**Foto 18:** Foto tomada del BIP n°228 (1943). Se observa al oeste la manifestación de la cresta de presión (a).

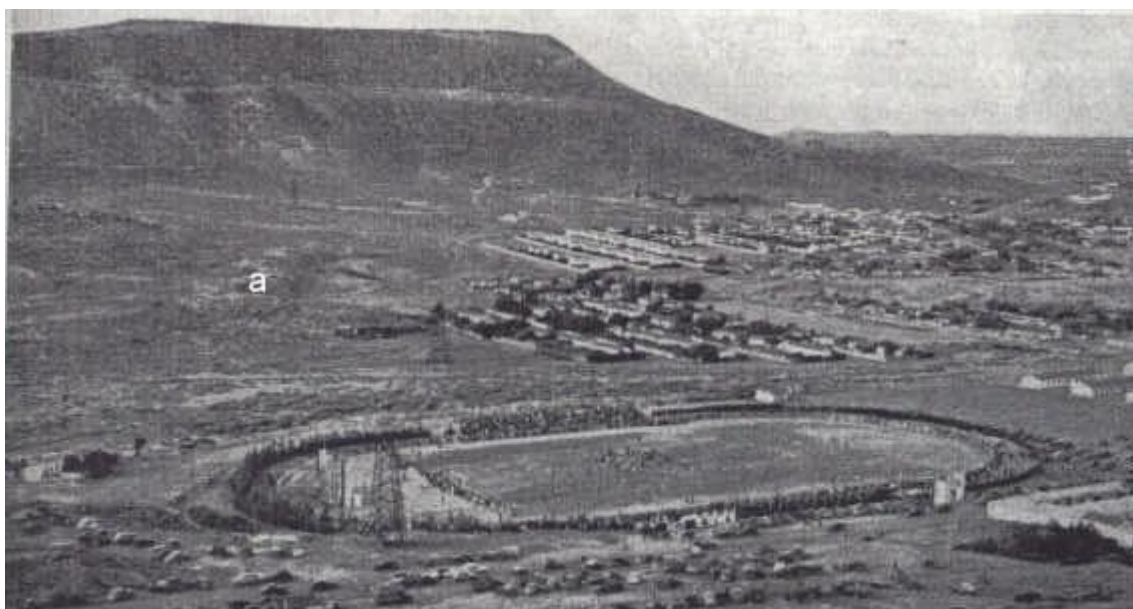
**Foto 19:** Foto tomada del BIP n°281 (1948). Se observa la cresta de presión (a).

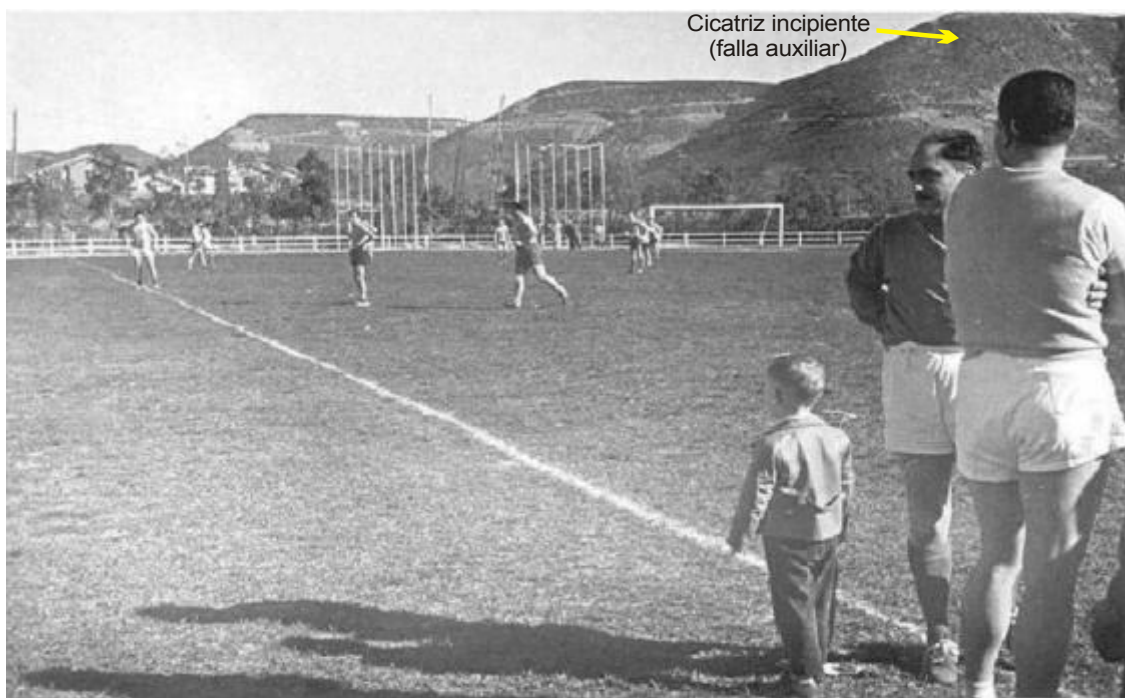
En una foto de 1958 cedida por el Sr. Simeoni (ver Foto 20), solo se observa la expresión superficial de una falla apenas abierta, pero la ladera no presenta evidencia de movimiento.

**Foto 20:** Foto cedida por el Sr. Marcelo Simeoni (año 1958). Se observa el sector A (ver Croquis, pag. 28) con la cicatriz abierta (proyección de la falla B o auxiliares), y ausencia de material movilizado sobre la ladera.

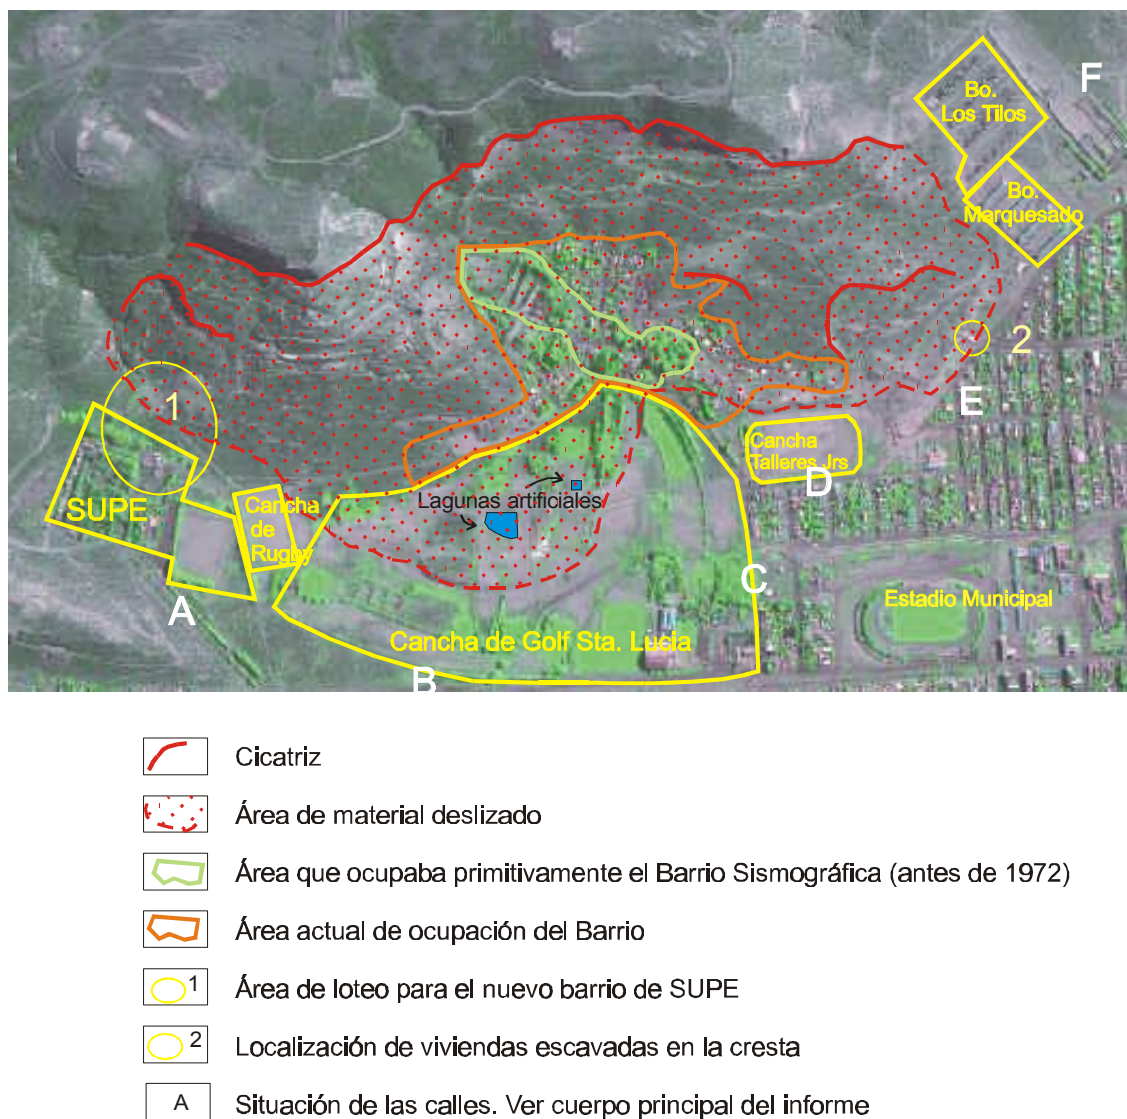
**1) Restricciones de uso** deben estar asociadas a la ocupación de la ladera. En la Figura 13 se puede observar el desarrollo de la ocupación del área a partir de 1972. Los primitivos habitantes estaban acotados al área denominada de sombra del movimiento (ver Croquis, pag. 28), por lo que no sufrieron mayores daños. Al pasar el tiempo el barrio fue expandiéndose (Foto 24), y actualmente las construcciones están alejándose del centro del barrio, distribuyéndose por la ladera, aprovechando, en algunos casos, la reapertura de las huellas que realiza Repsol-YPF para el cierre definitivo de los pozos. Otro punto a considerar es que para la separación de las parcelas, en algunos casos se

Hay que puntualizar que también son necesarias las restricciones en los alrededores de la ladera y/o el material deslizado. En los últimos tiempos se han construido varios barrios alrededor del depósito del material deslizado (Figura 13). Estas construcciones provocaron en algunos casos la modificación del relieve, (como se observa en la Foto 27) que para su instalación realizaron una trinchera en la cresta de presión. Los barrios que se instalaron en el extremo occidental (como los barrios Los Tilos y Marquesado, Figura 13), aumentan la posibilidad de ingresos considerables de agua al sistema (por riego, lavado, fugas en cañerías, etc.), que resulta desfavorable para la estabilidad del material. Actualmente se está realizando un loteo en el área del SUPE (Foto 28) sobre parte de la cresta de presión y el material deslizado en el límite oeste del deslizamiento. Rodeando este predio se observa una cicatriz de movimiento menor, a media ladera (Foto 29). La modificación del material por debajo de esta cicatriz (excavación, sobrepeso, infiltración de agua, etc.) aumentaría la probabilidad de movimiento del mismo. Por lo tanto las restricciones no solo deberían existir sobre el Barrio Sismográfica, sino también, sobre el barrio Los Tilos, Marquesado, las viviendas al pie, el barrio SUPE, la cancha de golf Santa Lucía y la cancha de rugby. Sin un plan integrado de medidas para todos estos lugares, será muy difícil prevenir y/o mitigar la acción de los procesos geológicos sobre la ladera.

**Figura 13:** Vista aérea del sector de estudio.

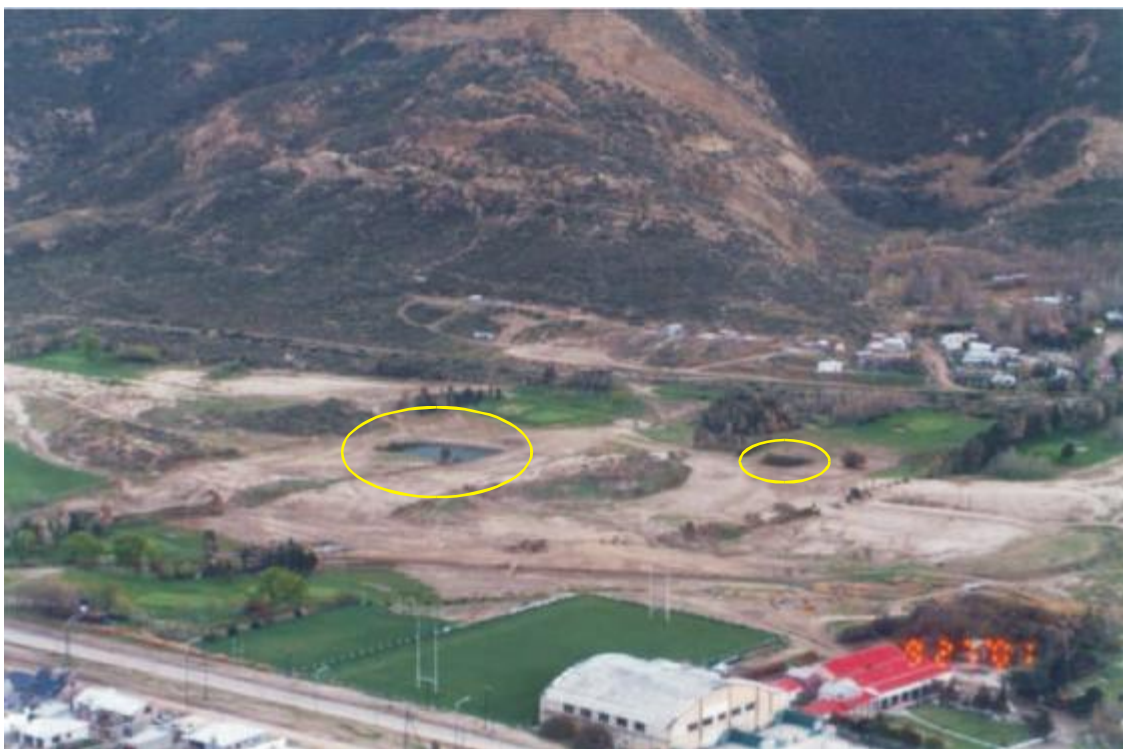
Otra de las restricciones que se deben considerar (en el pie de la ladera occidental), afecta las actividades en las canchas de golf y rugby. Para la mantención y/o producción del césped necesario en estas canchas se realiza también un excesivo riego. Para el riego en el caso de la cancha de golf se usa el agua de recolección de las aguas servidas de los barrios que se encuentran más al oeste (Barrio Saavedra, etc.). Además de contaminar el suelo y el aire (en oportunidad de nuestra visita el olor era casi insoportable) aumentan el piping<sup>2</sup>. Dentro de la cancha, hay dos lagunas (Foto 25) que aportan humedad al subsuelo. Se ha podido observar también que a pesar del alto contenido de arcillas el material presenta una buena transmisividad lateral. Ello se debe que una de las lagunas ubicadas detrás de la cresta de presión, infiltre lateralmente el agua hacia el otro lado de la cresta (Foto 26).

**Foto 25:** Ubicación de las dos lagunas dentro de la cancha de Golf Santa Lucía.

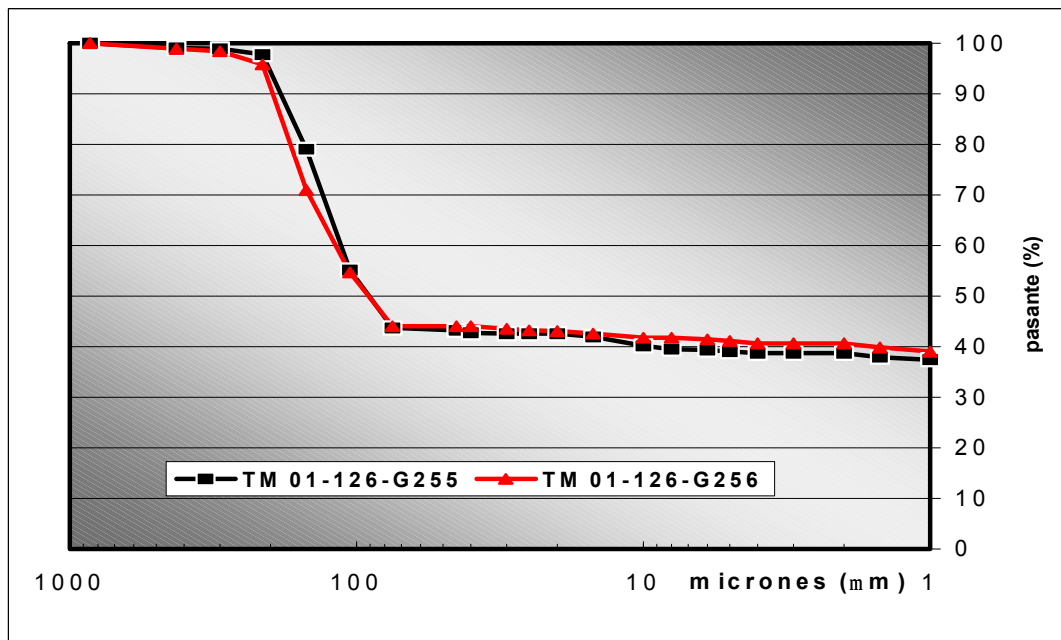
La representación de los mismos en escala logarítmica, señala una composición bimodal areno-arcillosa de las muestras con un contenido de arcilla de 38.68% y 40.64 % mientras que casi el 50 % del material pasa el tamiz 200 ( $<75\mu\text{m}$ ).

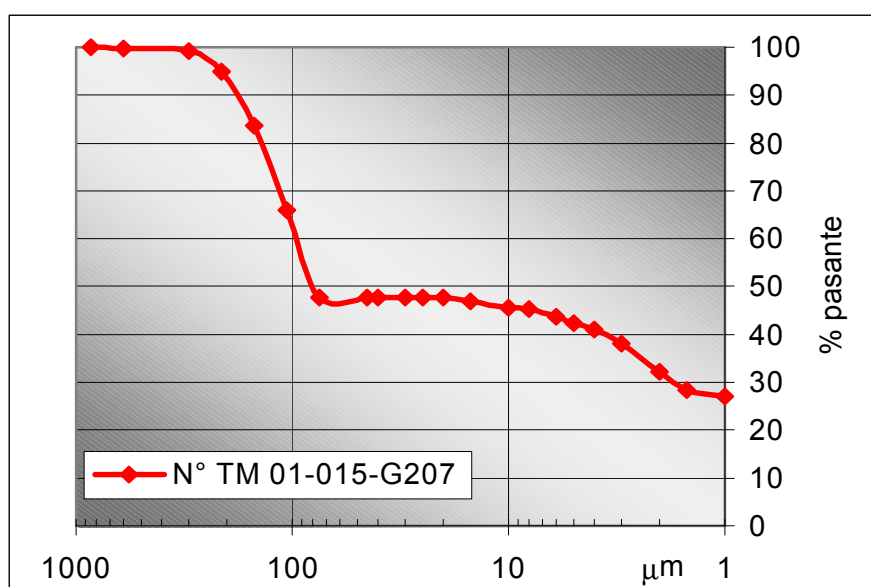
La representación de los mismos en escala logarítmica, señalan la clara composición bimodal areno-arcillosa de la muestra.
